Study of engineering geology and analysis of rock slope stability in karstic areas

Karami, M., Rahimi Shahid, M., Lashkaripour, G., 2022. Study of engineering geology and analysis of rock slope stability in karstic areas. *Adv. Appl. Geol.* 11(4), 804-824.

مطالعه زمین شناسی مهندسی و تحلیل پایداری دامنه سنگی آهک کارستی خرم آباد در محل آبشار مصنوعی

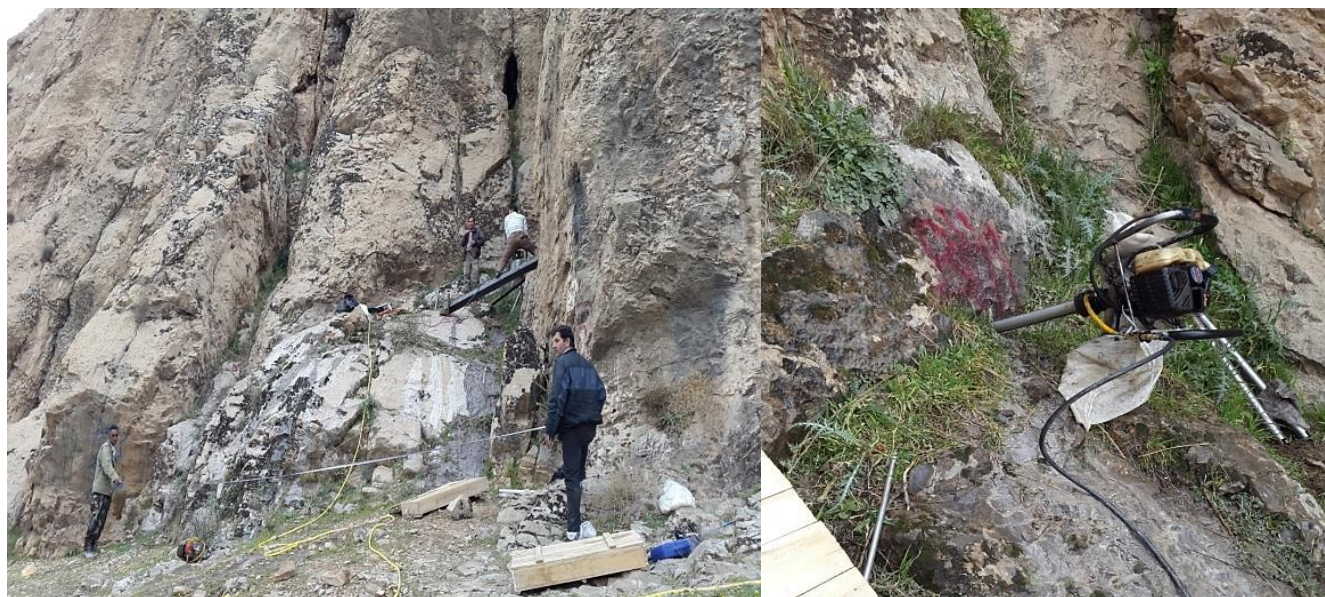
شکل ۱- تصویری از مغزه‌گیری سنگ در ایستگاه آبشار مصنوعی.

Fig. 1. View of rock drilling in artificial waterfall station.

برای بهبود کیفیت مطالعه، شناخت بیشتر محیط توده‌سنگ و قضاوت مهندسی، مطالعه زمین‌شناسی مهندسی کارست در ایستگاه آبشار مصنوعی انجام شده است. برای این منظور ۶ گمانه مغزه‌گیری سنگ به عمق ۱۰ متر در دامنه سنگی آبشار مصنوعی حفاری گردید (شکل ۱). برای بررسی اشکال ژئومورفولوژی کارست از مطالعات Ghobadi و همکاران (۲۰۱۴) در ایستگاه سنگ سوراخ استفاده شد. ایستگاه سنگ سوراخ و ایستگاه آبشار مصنوعی در شرایط زمین‌شناسی یکسانی و با فاصله کمی نسبت به یکدیگر قرار گرفته‌اند. همچنین برای تجزیه و تحلیل درزه‌ها و تعیین نوع لغزش‌های احتمالی در دامنه سنگی و ارائه روش‌های پایداری در حالت استاتیکی و در حالت تماس با جریان آب سطحی، از نرم‌افزارهای (Dips, Rockplane, Roclab, Swedge و Slide) استفاده شد. در ادامه موقعیت ایستگاه‌ها و گمانه‌های حفاری شده در منطقه مورد مطالعه نشان داده شده است (جدول ۱).

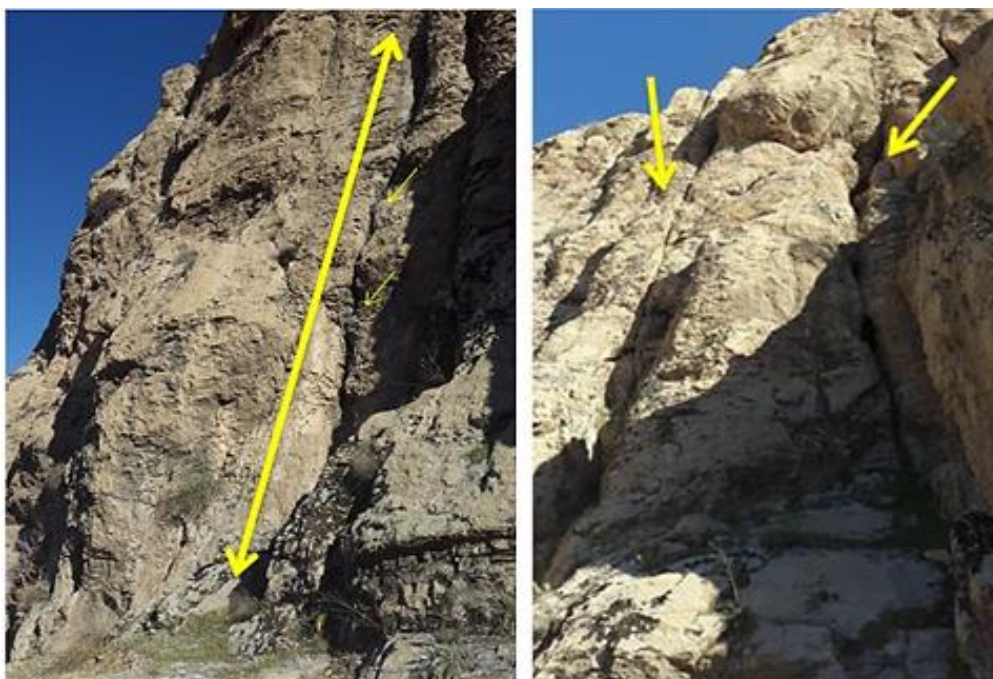
شکل ۴- شکستگی‌های تکتونیکی دامنه اصلی آبشار (زاویه دید به سمت شمال شرق).

Fig. 4. Tectonic fractures of the main slope of the waterfall (view to the northeast).

بر اساس بررسی‌های میدانی، عمده اشکال ژئومورفولوژی کارست مشاهده شده در محل پیشنهادی آبشار مصنوعی، شکستگی‌های تکتونیک، حفرات انحلالی و صفحات لغزشی می‌باشد (شکل‌های ۴ و ۵). با توجه به

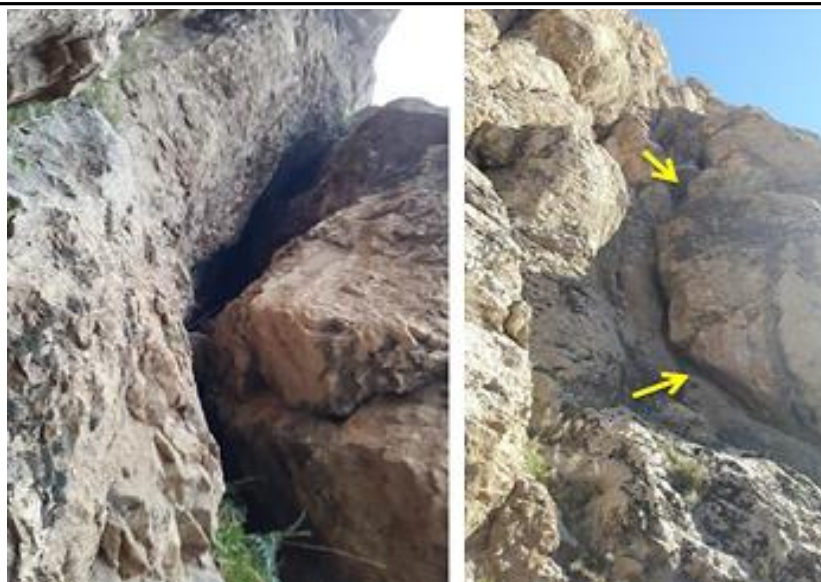
شکل ۵- تصاویری از لغزش دیواره به همراه حفره انحلالی.

Fig. 5. View of the slope slide with the dissolved hole.

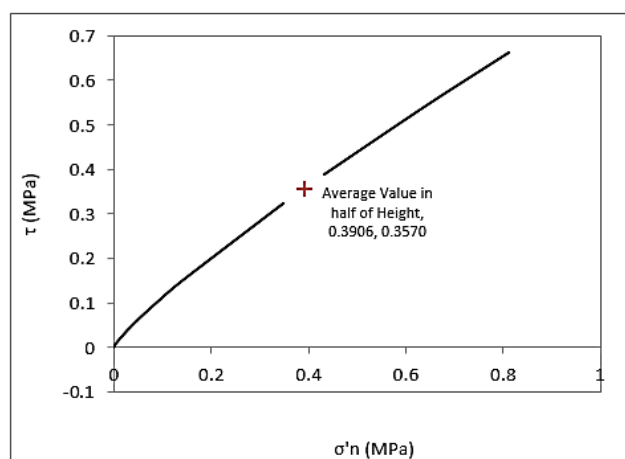
شکل ۹- مقادیر مقاومت برشی سطوح ناپیوستگی توده سنگ محدوده آبشار.

Fig. 9. Values of shear strength of rock mass discontinuous surfaces in water fall site.

مقدار JRC بر اساس زبری درزه و با استفاده از شکل استاندارد به دست می‌آید. در برداشتهای صحرایی این مقدار مشخص گردید. مقدار JRC بر اساس زبری برابر ۱۰ و همچنین مقدار JCS نیز معادل مقدار مقاومت فشاری سنگ ۳۵ مگاپاسکال در نظر گرفته شد. منحنی مقادیر چسبندگی و زاویه اصطکاک داخلی بر حسب میزان تنش قائم برای ناپیوستگی‌ها بر اساس معیار شکست بارتن در توده سنگ شیروانی آبشار ارائه شده است (شکل ۹)؛ که بر اساس آن مقدار تنش عمود بر سطح درزه برابر با ۰/۳۵۷ مگاپاسکال، مقدار چسبندگی برابر ۵۴ کیلو پاسکال و زاویه اصطکاک برابر ۳۷ درجه تخمین زده شد.

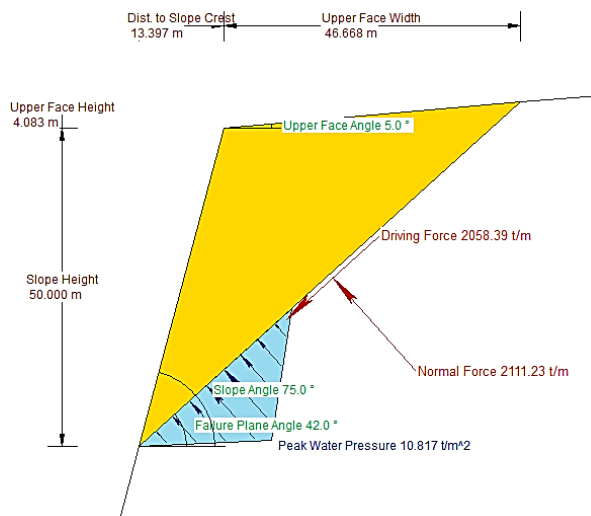
شکل ۱۰- محاسبه ضریب اطمینان گسیختگی صفحه‌ای بر روی درزه J₂.
 Fig. 10. Calculating the factor of safety of plane failure in Joint J₂.

به منظور بررسی پتانسیل گسیختگی صفحه‌ای، مطابق بررسی‌ها، امکان ایجاد شکست صفحه‌ای بر روی دسته درزه دو (۴۲/۲۳۱) وجود

دارد. شیب و مشخصات درزه و دیواره شیروانی تا حدود زیادی شبیه هم هستند؛ بنابراین تحلیل گسیختگی صفحه‌ای با استفاده از نرم‌افزار RocPlane در مورد این درزه انجام شد (شکل ۱۰ و جدول ۹). تحلیل پایداری صفحه‌ای انجام شده نشان داد که ضریب اطمینان در شرایط غیر از تسلیح معادل $FOS=1.20$ می‌باشد و این مقدار ضریب اطمینان از مقدار مشخص شده در آیین‌نامه (2010) FHWA کمتر است.

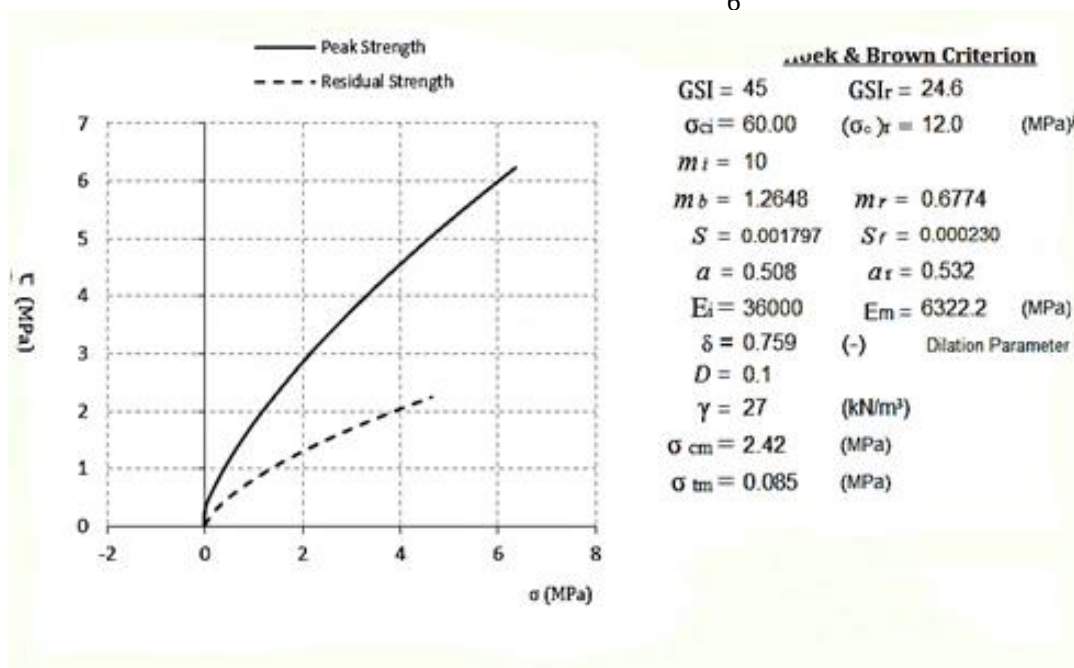
شکل ۱۷- پارامترهای ژئومکانیکی توده‌سنگ محدوده آبشار.

Fig. 17. The the geomechanical parameters of the waterfall rock mass.

تا ۵ محاسبه شد؛ و نتایج ارزیابی این پارامترها در شکل ۱۷ ارائه شده است. همچنین تعیین ضریب اطمینان گسیختگی توده‌ای در سه حالت قبل از جاری شدن آب بر سطح دامنه، بعد از جاری شدن آب و بعد از دوران بهره‌برداری به همراه عملیات تسلیح با انکراژ ارزیابی گردیده است. بررسی در حالت قبل از جاری شدن آب در شکل‌های ۱۸ و ۱۹ نشان داده شده است. نتایج بررسی‌ها نشان می‌دهد که ضریب اطمینان معادل ۱/۹۷ خواهد بود و این ضریب اطمینان برای تأمین پایداری بلندمدت کافی است. ارزیابی ضریب اطمینان بعد از جاری شدن آب بر سطح دامنه نیز در شکل ۲۰ نشان داده شده که مقدار آن معادل ۱/۲۸ می‌باشد. این ضریب اطمینان برای تأمین پایداری بلند مدت کافی نیست.
